**COMMUNAUTE D'AGGLOMERATION
BOURGES PLUS
DEPARTEMENT DU CHER**

**SCHEMA DIRECTEUR
D'ASSAINISSEMENT**

RAPPORT FINAL

Mars 09

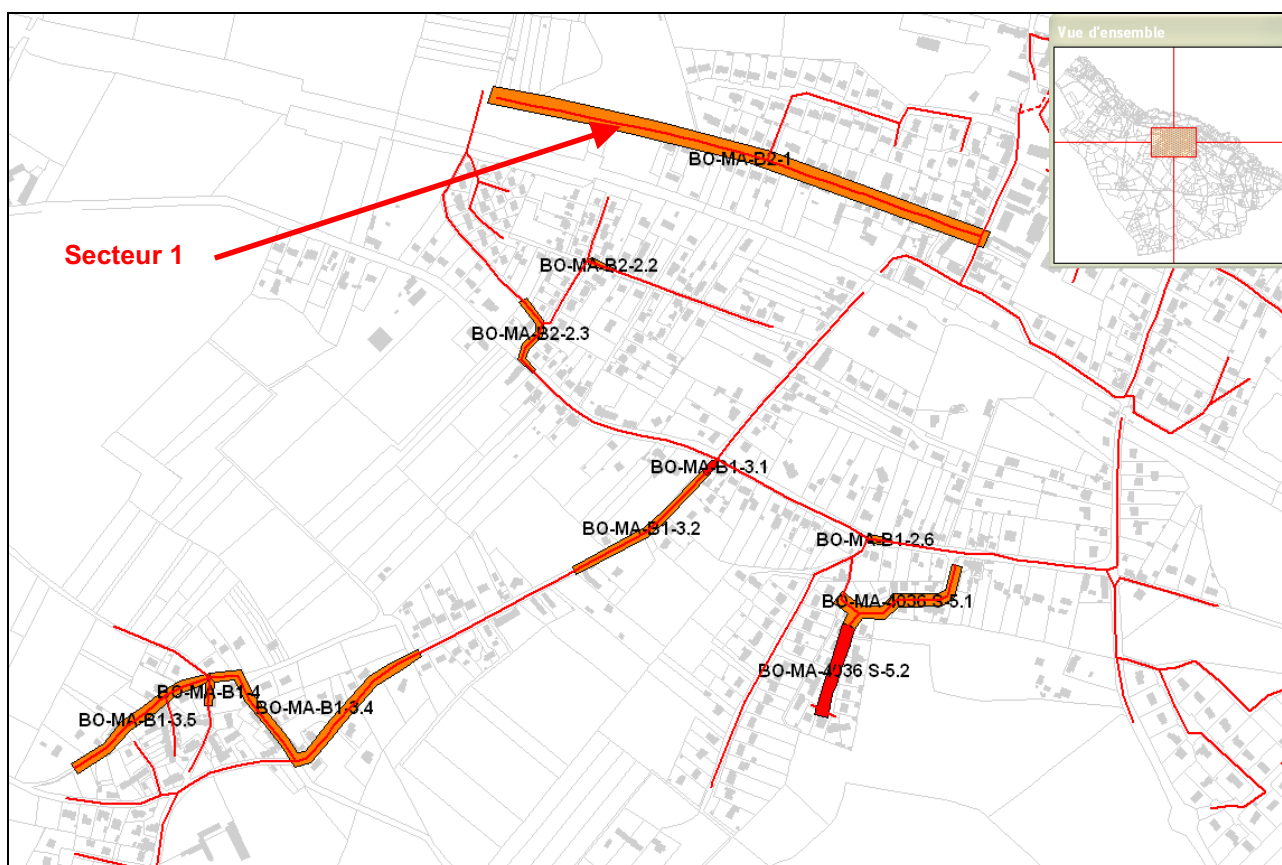
6.1.1.1. Secteur 1 : rue des Marais

Le secteur 1 se situe au niveau de la rue des Marais.

LINEAIRE BV (ml)	MATERIAUX RESEAU	DIAMETRE CANALISATION (DN)	PROFONDEUR RESEAU (m)	NATURE ANOMALIES LES PLUS ELEVEES
1090	FIBRES CIMENT	200	3	CONTREPENTE DEPOT ET EMBOITEMENT DESALIGNE

Des infiltrations importantes sont observées sur le secteur.

Compte tenu de la nature des anomalies les plus élevées, (1 anomalie de gravité 2, et 27 anomalies de gravité 4), nous préconisons :

TYPE REHABILITATION 1	NATURE REHABILITATION 1	COMMENTAIRE REHABILITATION 1
REPARATION	MANCHETTE ET ROBOT MULTIFONCTION	Mise en place de 3 manchettes pour les 2 désaxements et pour l'anomalie de type 2 avec si nécessaire comblement par injection de résine, et intervention de robot multifonction pour éliminer les dépôts

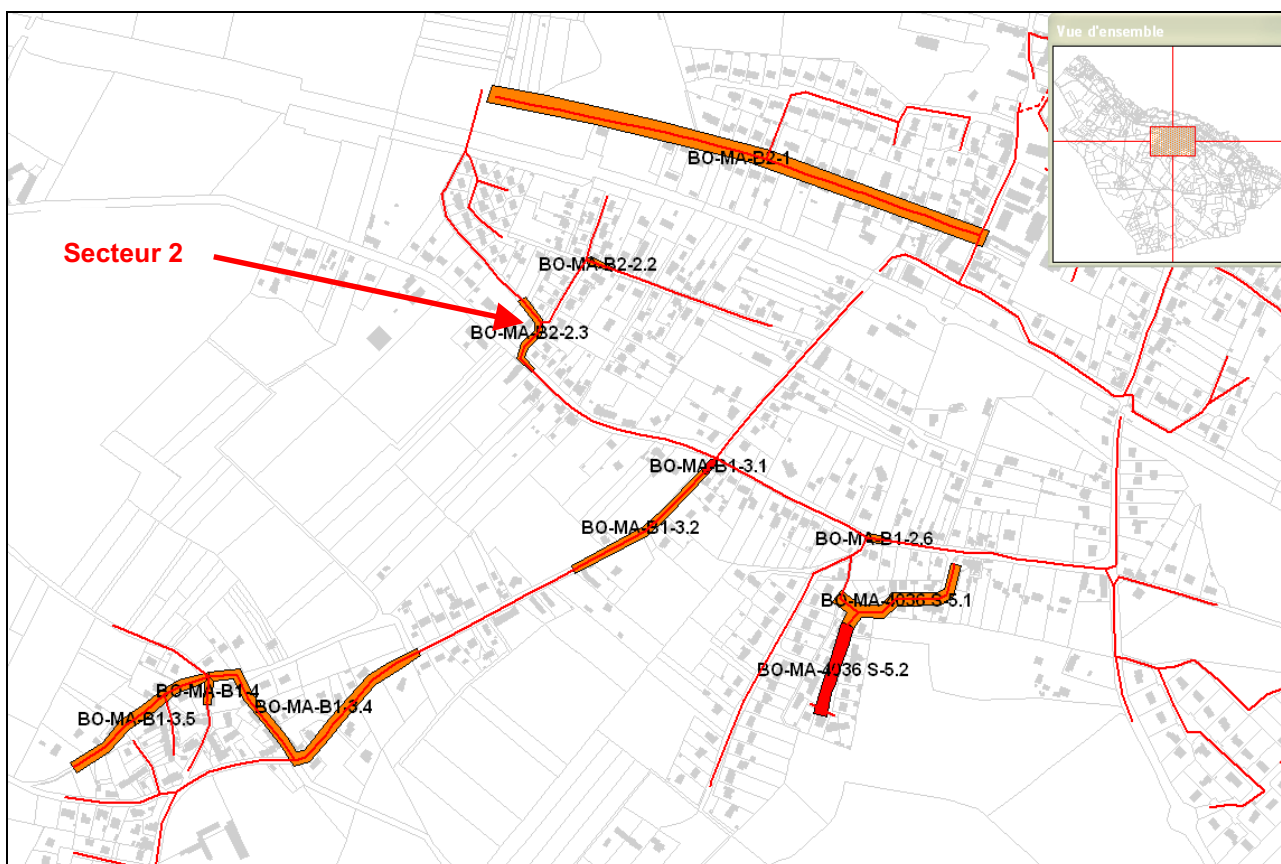
6.1.1.2. Secteur 2 : rue des Acacias

Le secteur 2 se situe au niveau de la rue des Acacias.

LINEAIRE BV (ml)	MATERIAUX RESEAU	DIAMETRE CANALISATION (DN)	PROFONDEUR RESEAU (m)	NATURE ANOMALIES LES PLUS ELEVEES
38	FIBRES CIMENT	200	2,6	FISSURE CIRCULAIRE

Compte tenu de la nature des anomalies les plus élevées, (1 anomalie de gravité 4), nous préconisons :

LINEAIRE BV (ml)	MATERIAUX RESEAU	DIAMETRE CANALISATION (DN)	PROFONDEUR RESEAU (m)	NATURE ANOMALIES LES PLUS ELEVEES
1	FIBRES CIMENT	200	0	FISSURE CIRCULAIRE EFFONDREMENT

Compte tenu de la nature des anomalies les plus élevées, (1 anomalie de gravité 3, et 9 anomalies de gravité 4), nous préconisons :

LINEAIRE BV (ml)	MATERIAUX RESEAU	DIAMETRE CANALISATION (DN)	PROFONDEUR RESEAU (m)	NATURE ANOMALIES LES PLUS ELEVEES
22	FIBRES CIMENT	200	0	PERFORATION DEPOTS

Compte tenu de la nature des anomalies les plus élevées, (1 anomalie de gravité 3, et 3 anomalies de gravité 4), nous préconisons :

TYPE REHABILITATION 1	NATURE REHABILITATION 1	COMMENTAIRE REHABILITATION 1
REPARATION	MANCHETTE	Mise en place d'une manchette pour la réparation de l'anomalie de gravité 4

TYPE REHABILITATION 1	NATURE REHABILITATION 1	COMMENTAIRE REHABILITATION 1
REPARATION	ROBOT MULTIFONCTION	Intervention d'un robot multifonction pour rectification du joint

TYPE REHABILITATION 1	NATURE REHABILITATION 1	COMMENTAIRE REHABILITATION 1
REPARATION	MANCHETTE ET ROBOT MULTIFONCTION	Pose d'une manchette pour traiter la perforation et intervention d'un robot multifonction pour élimination des dépôts

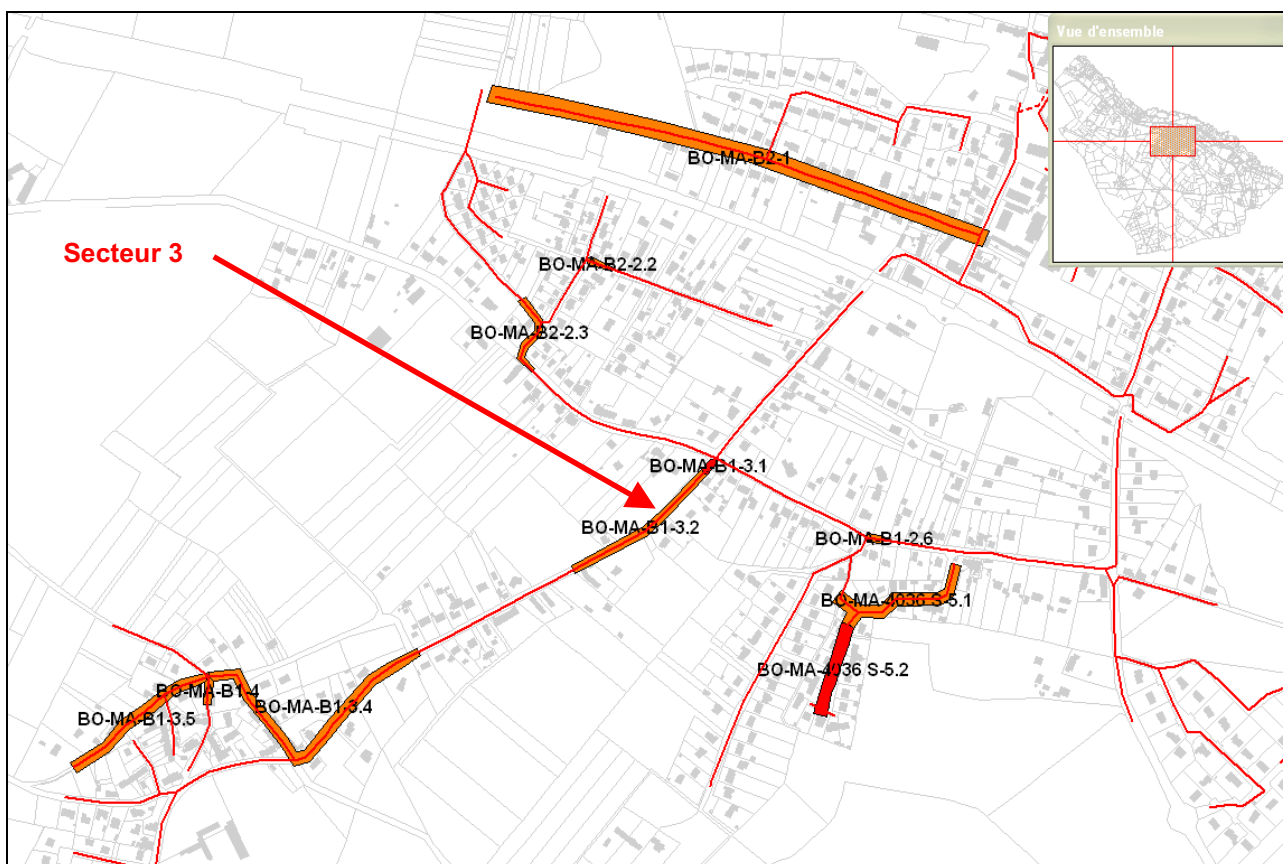
6.1.1.3. Secteur 3 : rue de Marmagne

Le secteur 3 se situe au niveau de la rue de Marmagne.

LIGNAIRE BV (ml)	MATERIAUX RESEAU	DIAMETRE CANALISATION (DN)	PROFONDEUR RESEAU (m)	NATURE ANOMALIES LES PLUS ELEVEES
26	FIBRES CIMENT	200	0	FISSURE LONGITUDINALE (CASSE)

Compte tenu de la nature des anomalies les plus élevées, (1 anomalie de gravité 2, et 1 anomalie de gravité 4), nous préconisons :

LINEAIRE BV (ml)	MATERIAUX RESEAU	DIAMETRE CANALISATION (DN)	PROFONDEUR RESEAU (m)	NATURE ANOMALIES LES PLUS ELEVEES
230	FIBRES CIMENT	200	2	DEPOTS ET INFILTRATIONS

Compte tenu de la nature des anomalies les plus élevées, (1 anomalie de gravité 3, et 2 anomalies de gravité 4), nous préconisons :

LINEAIRE BV (ml)	MATERIAUX RESEAU	DIAMETRE CANALISATION (DN)	PROFONDEUR RESEAU (m)	NATURE ANOMALIES LES PLUS ELEVEES
417	FIBRES CIMENT	200	2	INFILTRATIONS CONCRETIONS PENETRATION DE RACINES

Compte tenu de la nature des anomalies les plus élevées, (4 anomalies de gravité 3, et 11 anomalies de gravité 4), nous préconisons :

LINEAIRE BV (ml)	MATERIAUX RESEAU	DIAMETRE CANALISATION (DN)	PROFONDEUR RESEAU (m)	NATURE ANOMALIES LES PLUS ELEVEES
225	FIBRES CIMENT	200	2	FISSURES CIRCULAIRES AVEC INFILTRATION

Compte tenu de la nature des anomalies les plus élevées, (4 anomalies de gravité 4), nous préconisons :

TYPE REHABILITATION 1	NATURE REHABILITATION 1	COMMENTAIRE REHABILITATION 1
RENOUVELLEMENT	TRANCHEE	Ouverture de la tranchée et remplacement place pour place du tronçon

TYPE REHABILITATION 1	NATURE REHABILITATION 1	COMMENTAIRE REHABILITATION 1
REPARATION	ROBOT MULTIFONCTION	Intervention d'un robot multifonction pour élimination des dépôts

TYPE REHABILITATION 1	NATURE REHABILITATION 1	COMMENTAIRE REHABILITATION 1
REPARATION	ROBOT MULTIFONCTION	Intervention d'un robot multifonction pour éliminer les racines, concrétions ferrugineuses et dépôts de CaCO3 et de graviers

TYPE REHABILITATION 1	NATURE REHABILITATION 1	COMMENTAIRE REHABILITATION 1
REPARATION	MANCHETTE	Mise en place de 4 manchettes pour réparer les fissures et éliminer les infiltrations avec si nécessaire comblement par injection de résine

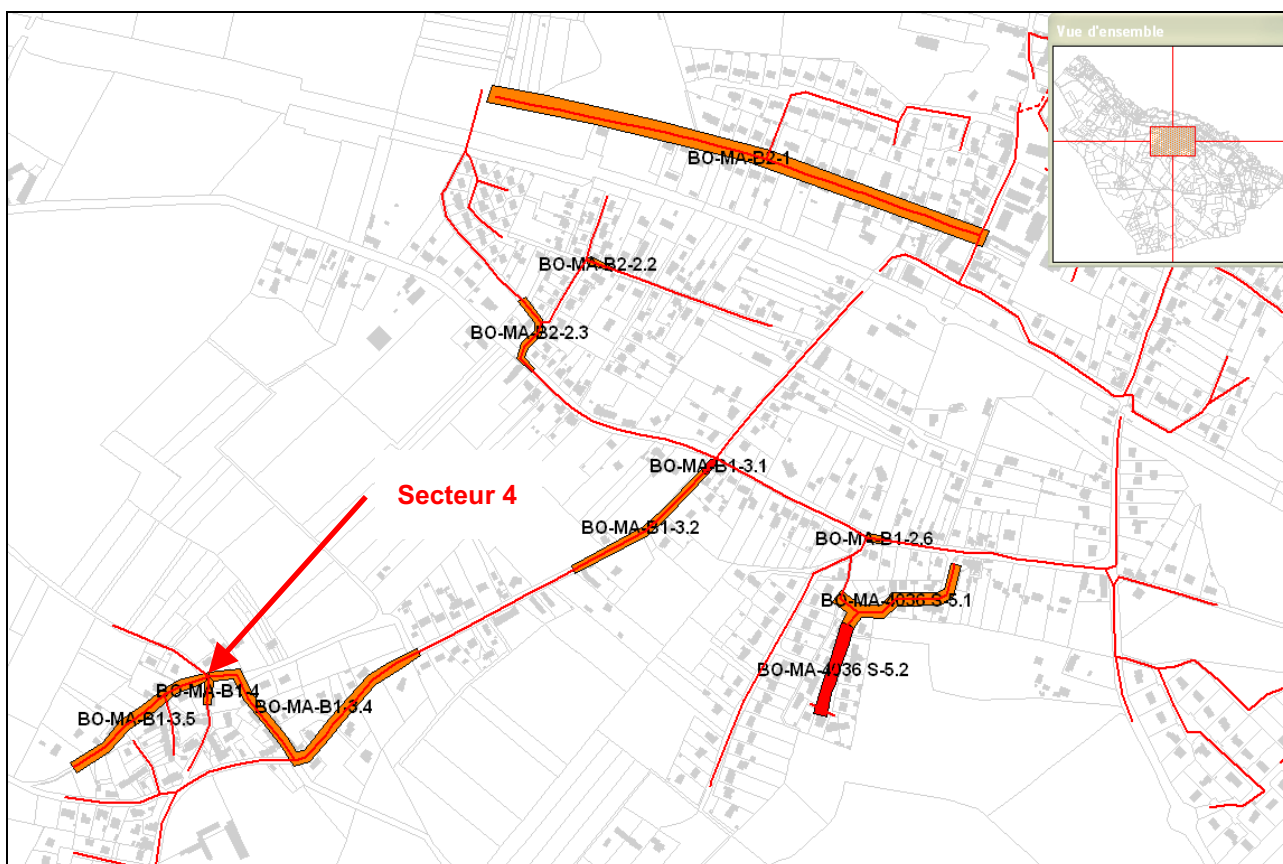
6.1.1.4. Secteur 4 : Chemin des Vignes

Le secteur 4 se situe au niveau du chemin des Vignes.

LINEAIRE BV (ml)	MATERIAUX RESEAU	DIAMETRE CANALISATION (DN)	PROFONDEUR RESEAU (m)	NATURE ANOMALIES LES PLUS ELEVEES
35	FIBRES CIMENT	200	1,8	FISSURES CASSURES

Compte tenu de la nature des anomalies les plus élevées, (1 anomalie de gravité 3, et 2 anomalies de gravité 4), nous préconisons :

TYPE REHABILITATION 1	NATURE REHABILITATION 1	COMMENTAIRE REHABILITATION 1
REPARATION	CHEMISAGE	Chemisage du tronçon complet

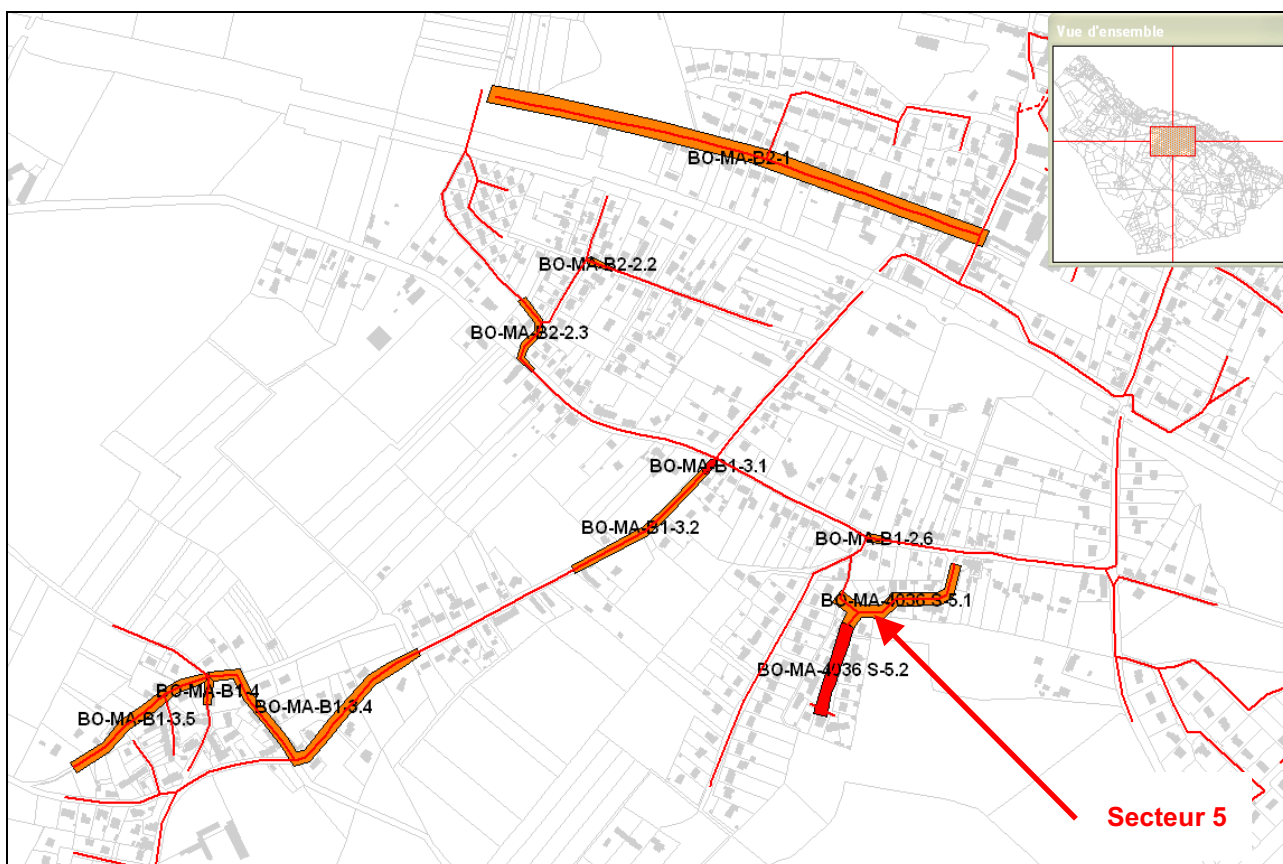
6.1.1.5. Secteur 5 : rue des Lilas

Le secteur 5 se situe au niveau de la rue des Lilas.

LINEAIRE BV (ml)	MATERIAUX RESEAU	DIAMETRE CANALISATION (DN)	PROFONDEUR RESEAU (m)	NATURE ANOMALIES LES PLUS ELEVEES
221	FIBRES CIMENT	200	1,6	FISSURE CIRCULAIRE PERFORATION

Compte tenu de la nature des anomalies les plus élevées, (1 anomalie de gravité 3, et 7 anomalies de gravité 4), nous préconisons :

LINEAIRE BV (ml)	MATERIAUX RESEAU	DIAMETRE CANALISATION (DN)	PROFONDEUR RESEAU (m)	NATURE ANOMALIES LES PLUS ELEVEES
124	FIBRES CIMENT	200	1,8	FISSURE CIRCULAIRE EFFONDREMENT

TYPE REHABILITATION 1	NATURE REHABILITATION 1	COMMENTAIRE REHABILITATION 1
REPARATION	CHEMISAGE	Réparation de fissures circulaires et de la perforation par chemisage
